油液监测设备产业化项目（一期工程）
水土保持设施验收报告

建设单位：北京航峰精诚装备技术有限公司

编制单位：北京良乡蓝鑫水利工程设计有限公司

二〇二四年十月

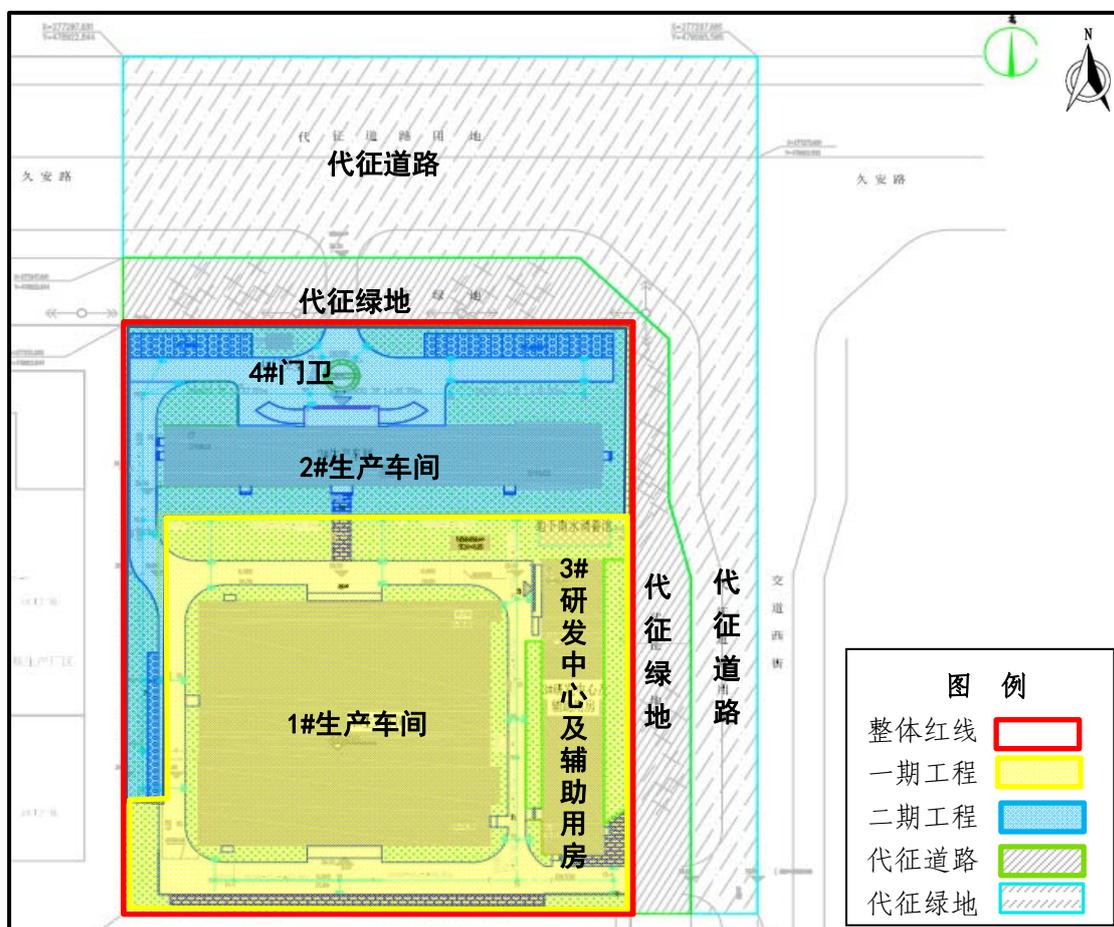
图 1-2 项目分期建设平面布置图

一期工程建设 1#生产车间、3#研发中心及辅助用房及周边室外工程，占地面积 1.08hm²，建筑面积 13060m²（其中地上建筑面积 11750m²，地下建筑面积 1310m²）。建设工期为 2015 年 8 月~2017 年 6 月。

二期工程建设 2#生产车间、4#门卫室及周边室外工程，占地面积 0.59hm²，建筑面积 7765.9m²（其中地上建筑面积 7665.9m²，地下建筑面积 100m²）。二期工程于 2023 年 8 月开工，受工程资金限制以及北侧规划久安路尚未铺设影响，2024 年 4 月停工，建设工期暂未明确。

由于项目分期建设并投入使用，本着为生产建设单位提供方便、优质服务的原则，根据实际建设情况分期开展水土保持设施验收工作，本次对一期工程（以下简称本工程）进行水土保持设施验收。项目分期建设平面布置图如下：

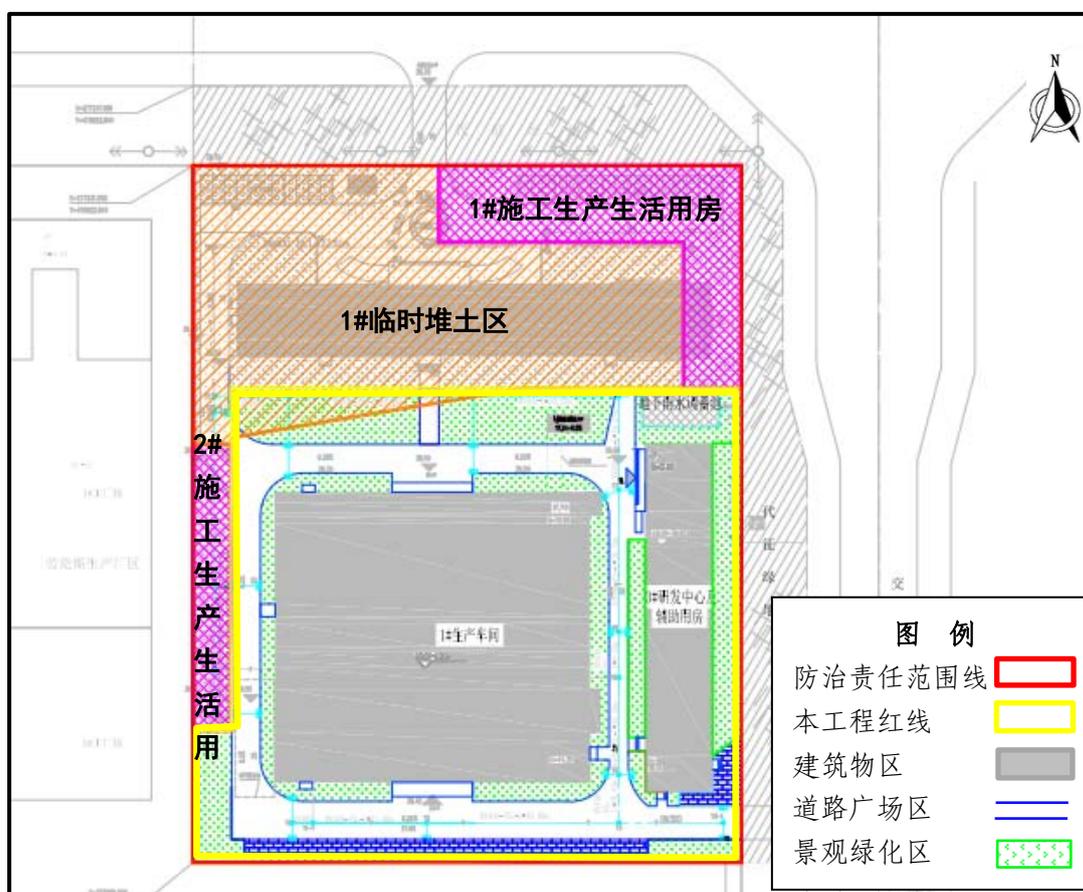
图 1-3 项目组成图

根据工程建设内容、已批复水土保持方案及现场调查，本工程主要由建筑物区、道路广场区、景观绿化区、施工生产生活区和临时堆土区组成。见图 1-3。

建筑物区占地面积0.51hm²，为1#生产车间、3#研发中心及辅助用房占地，总建筑面积13060m²，其中地上建筑面积11750m²，地下建筑面积1310m²。其中：1#生产车间占地面积4038.5m²，地上2层，地上建筑面积7580m²，建筑高度10.95m，地下建筑面积1310m²，主要为地下人防工程、地下换热站和消防水池；3#研发中心及辅助用房位于1#生产车间东部，占地面积1023.3m²，地上4层，地上建筑面积4170m²，建筑高度15.75m。

道路广场区占地面积0.34hm²，为消防环路、人行步道和停车位等占地。厂区主入口位于东南侧，主要建筑物周围设有双车道环形消防道路，宽4~8m，采用混凝土铺装，面积2546m²；建筑周边散水1m宽，采用混凝土铺装，面积353.2m²；停车位位于建筑物南侧，长84m，宽3m，面积252m²，采用透水砖铺装。人行步道采用混凝土和透水砖铺装，其中混凝土铺装面积125m²，透水砖铺装面积93m²。

景观绿化区占地面积 0.23hm^2 ，为建筑物周边及北侧乔灌木绿化占地。乔木主要种植槐树、银杏、桃树等，灌木主要种植黄杨篱、月季等，草籽采用三叶草籽萍；北侧和东侧设置下凹式绿地，面积 0.13hm^2 。雨水调蓄池位于3#研发中心北侧的景观绿地内，有效容积 460.8m^3 ，为PP模块结构。

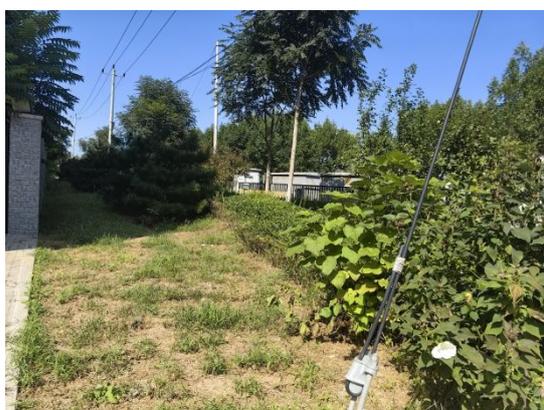
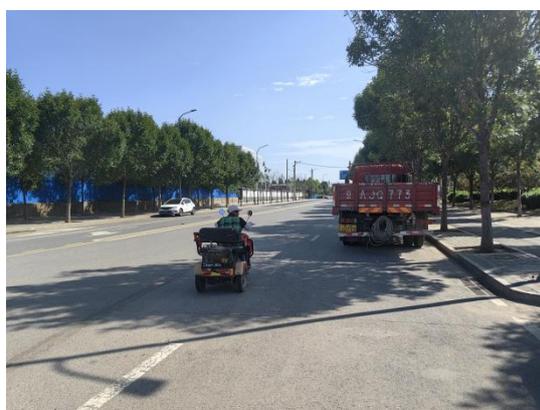
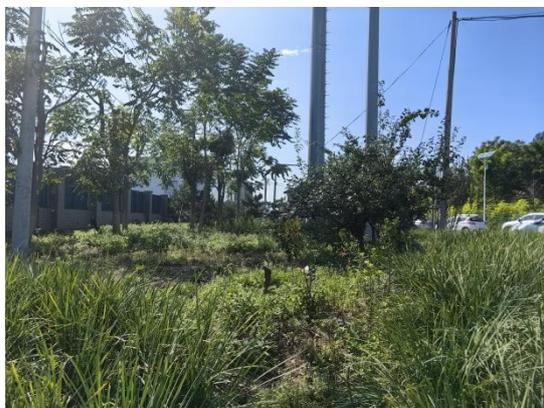
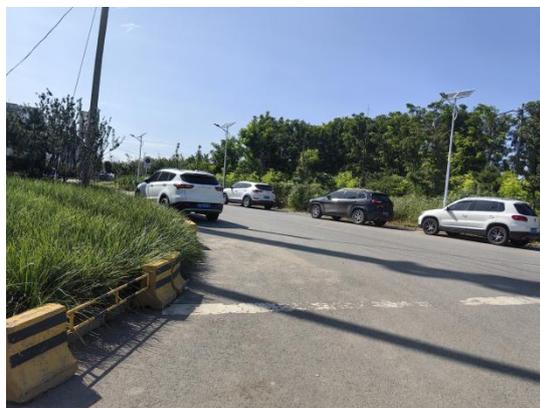
图 1-4 代征用地情况

本项目代征道路和代征绿地代征不代建。北京市土地整理储备中心房山区分中心、北京高端制造业（房山）基地管理委员会及北京京西阳光投资有限公司已于2014年6月将该区域移交给北京市房山区园林绿化局，本工程施工过程中未占用该区域，北京市房山区园林绿化局于2017年4月开工建设东侧代征绿地，于2018年4月建成，水土流失防治责任由其承担。北京市房山区城市管理委员会已于2012年编制完成代征道路水土保持方案，于2016年10月开工建设东侧代征道路（交道西街），于2019年7月建成，水土流失防治责任由其承担。

东侧已建代征绿地

东侧已建代征道路

北侧代征绿地区域现状

北侧代征道路区域现状

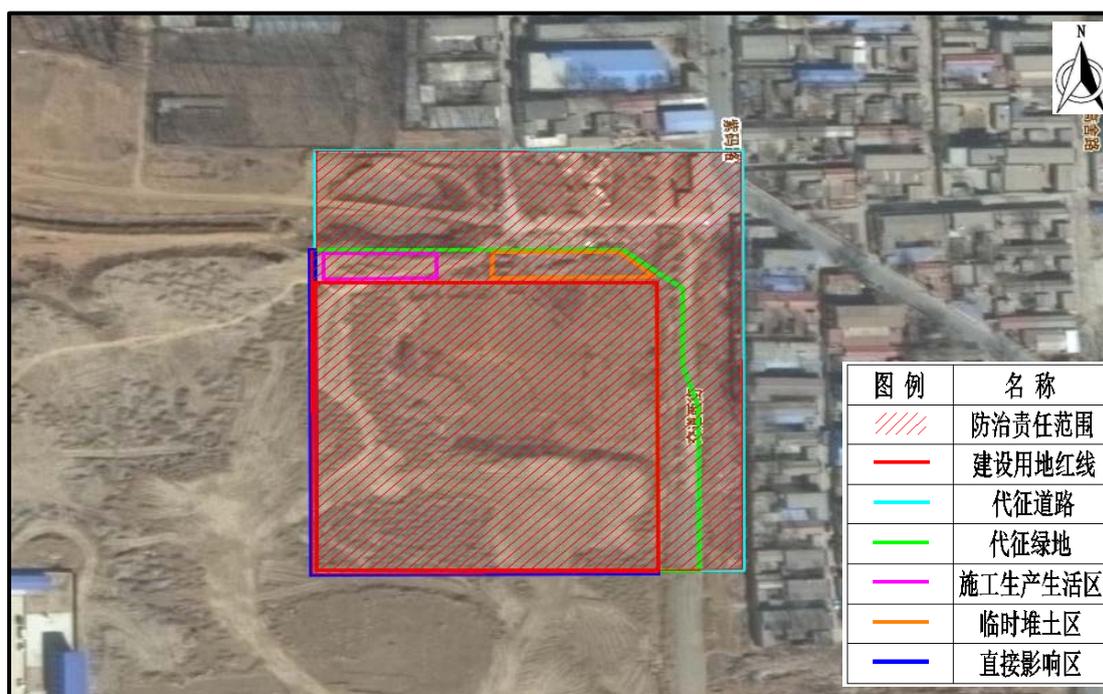
图 3-1 批复的水土流失防治责任范围

方案阶段设计在北侧代征绿地布设施工生产生活区和临时堆土区,实际未占用该区域。具体见表 3-2。

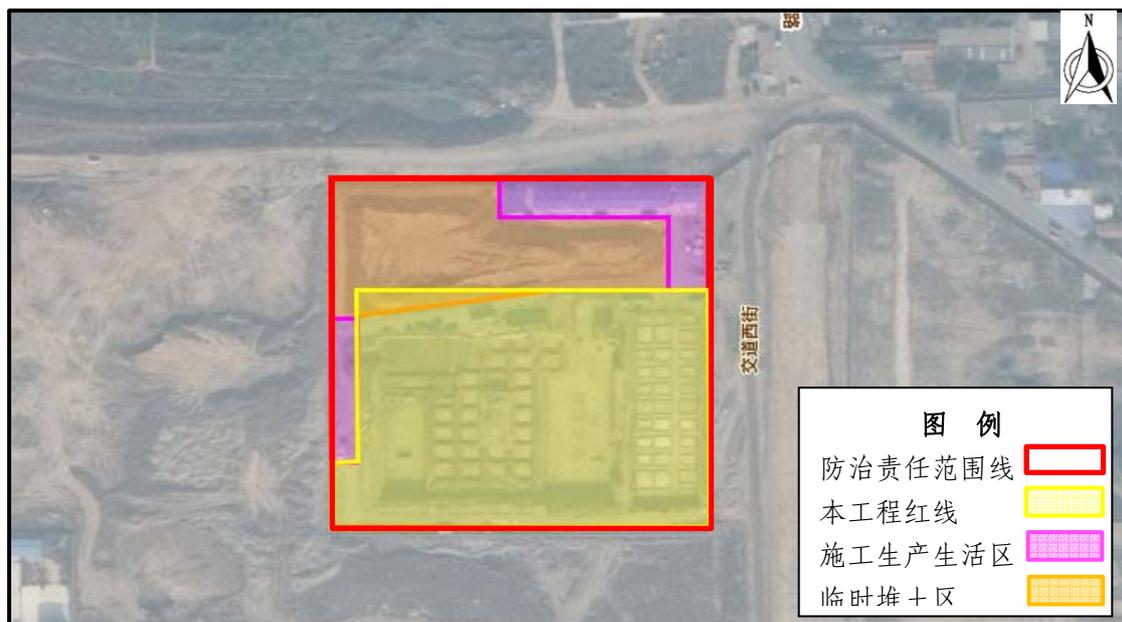
图 3-2 实际水土流失防治责任范围

依据水土保持监测、遥感监测，并结合建设单位提供的工程资料分析，本工程实际水土流失防治责任范围面积较项目整体批复值减少 1.43hm²，主要是由于实际施工过程中以本项目整体用地红线为界设置彩钢板拦挡或围墙与代征用地和外界其他区域分隔开，未扰动占用代征用地区范围 1.37hm²和直接影响区范围 0.06hm²。实际主体工程区面积较方案阶段整体主体工程面积减少 0.59hm²，临时用地区面积较方案阶段增加 0.59hm²，主要是由于一期工程和二期工程分期建设，二期工程 0.59hm²建设用地未开展永久工程建设，全部用作一期工程临时占地。

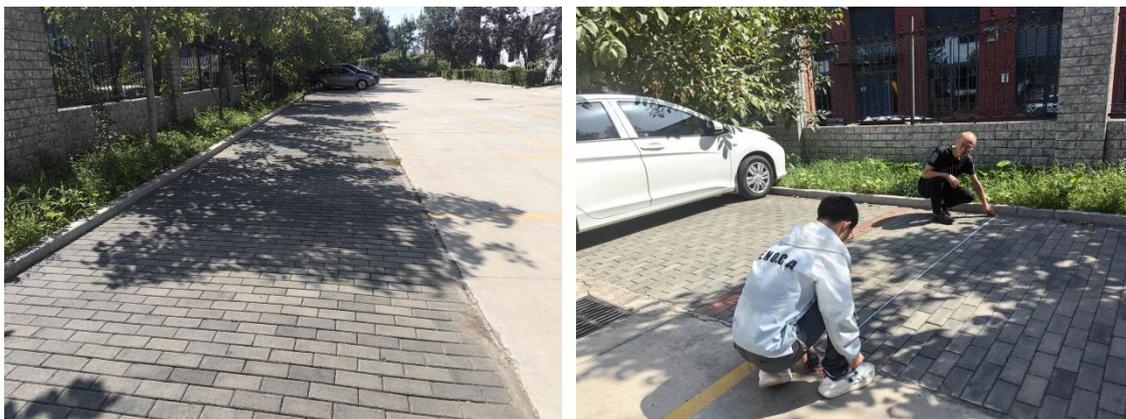
截至目前已建设完成的工程措施包括：道路工程区透水砖铺装 345m²，雨水管 357m；景观绿化区全面整地 0.23hm²，雨水调蓄池 1 座（460.8m³）、沉砂池 1 座；施工生产生活区全面整地 0.04hm²，临时堆土区全面整地 0.40hm²。

南侧透水砖铺装停车场

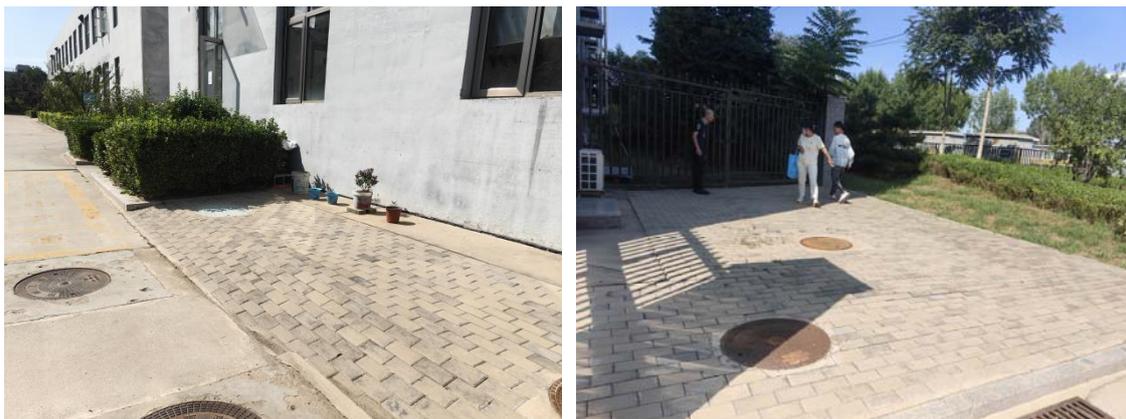
南侧透水砖铺装庭院

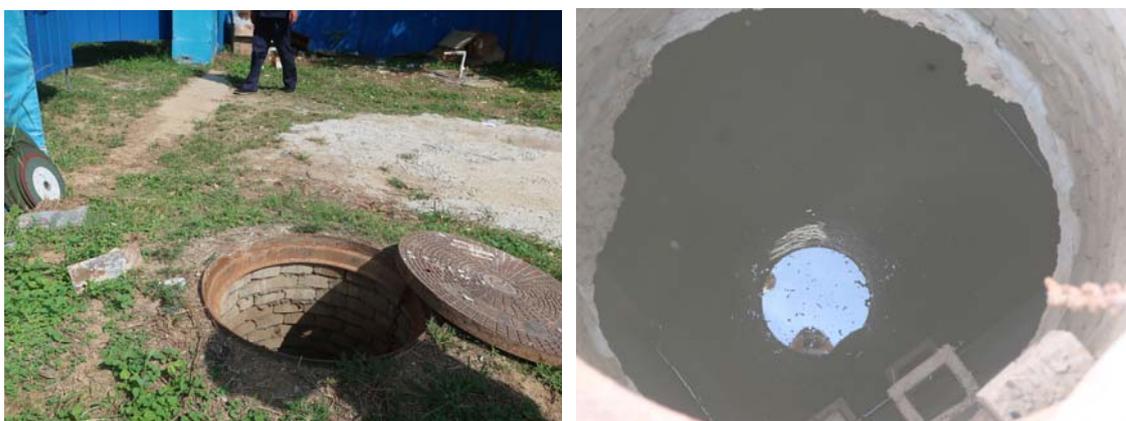
雨水井

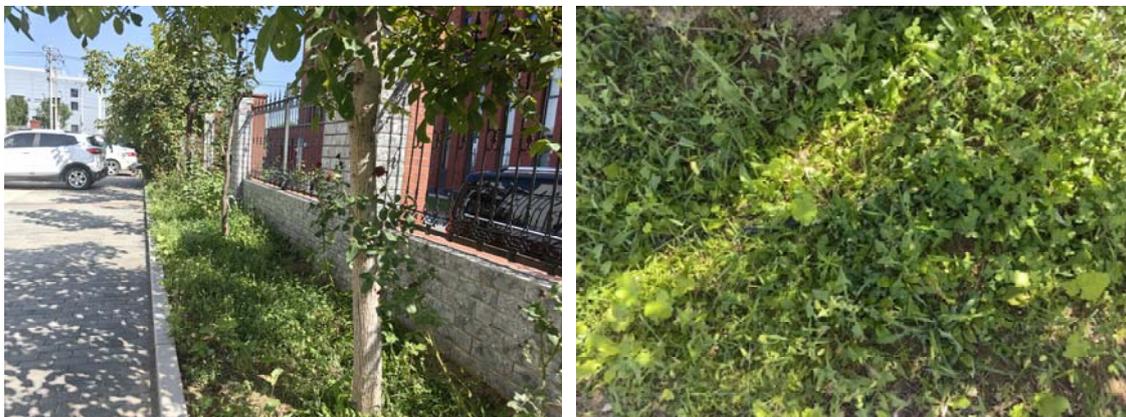
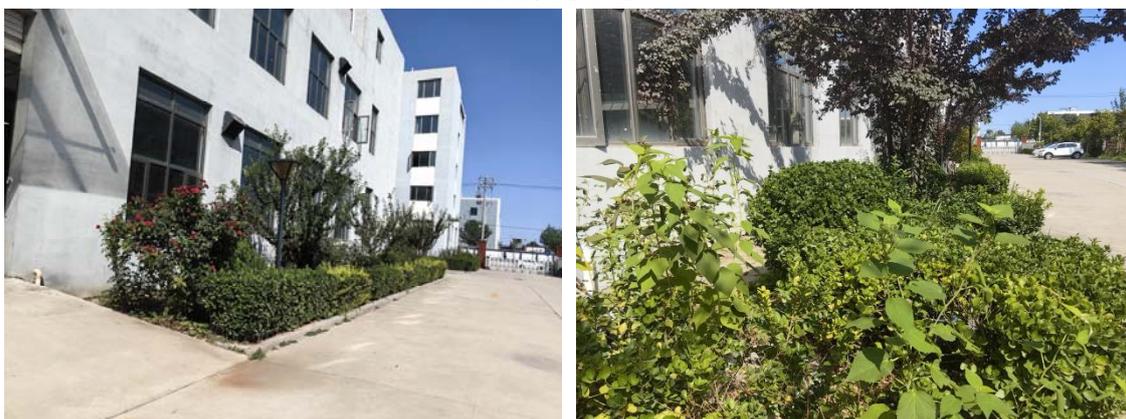
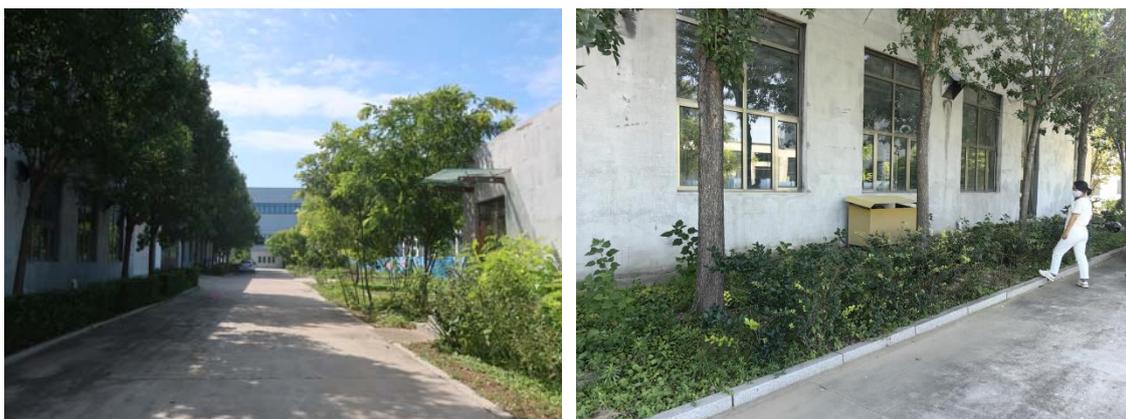
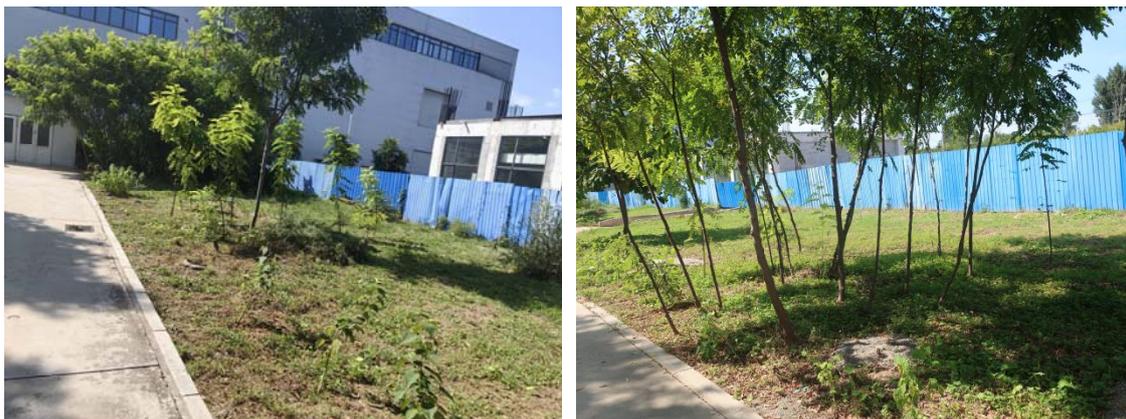
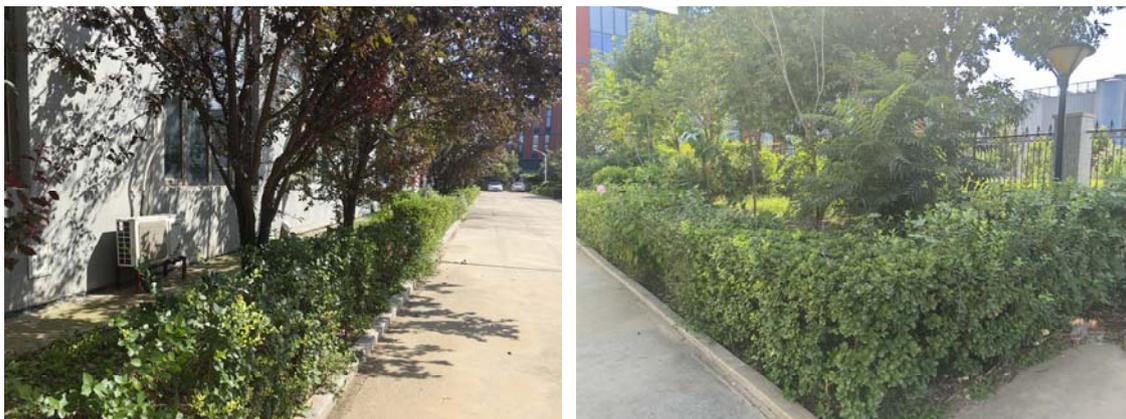
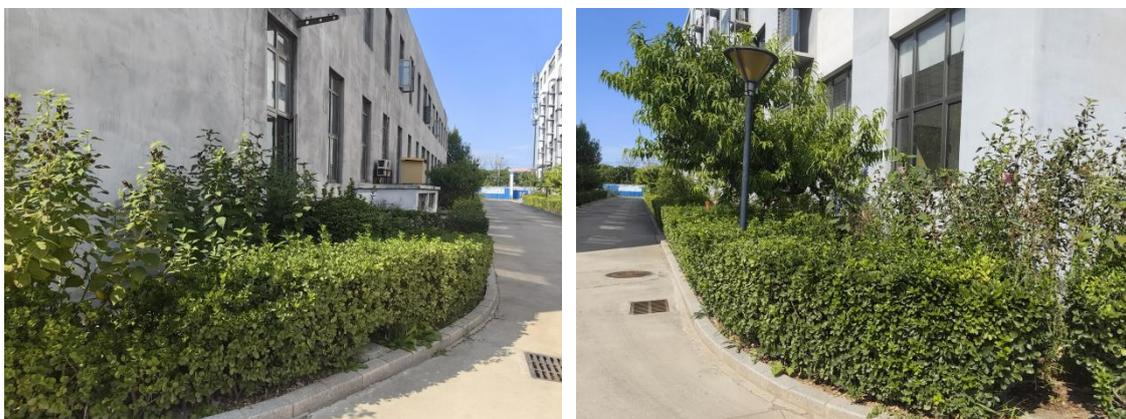
图 3-4 已实施水土保持植物措施

工程建设过程中完成的植物措施包括：景观绿化区乔灌木绿化 0.23hm²，其中乔木 80 株、灌木 90 株、黄杨绿篱 300m²、撒播草籽 2039m²，下凹式绿地 0.13hm²，下凹深度 5cm~10cm；绿化覆土 0.23hm²，覆土厚度 30cm，覆土量 0.07 万 m³。施工生产生活区撒播草籽 0.04hm²。临时堆土区撒播草籽 0.40hm²。

根据施工资料及水土保持监测资料,植物措施实施时间为 2017 年 3 月~2017 年 6 月。根据现场调查,验收范围内水土保持植物措施现状生长情况良好。

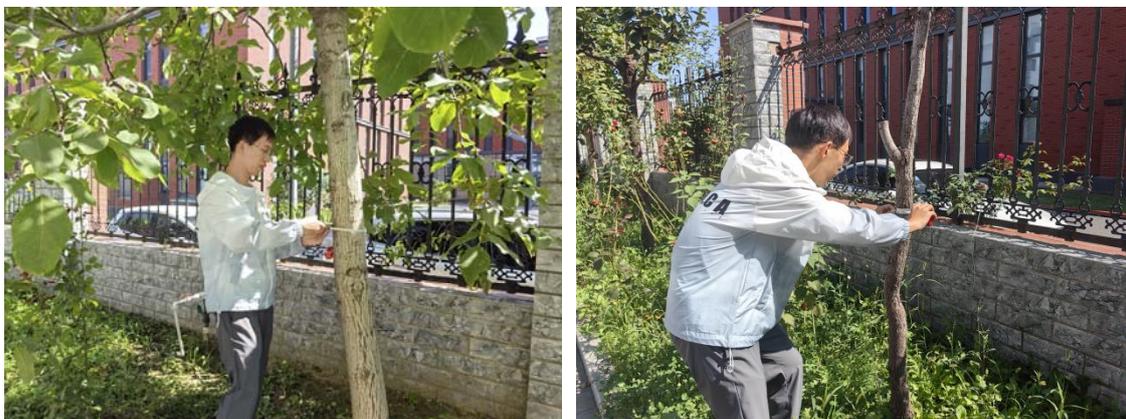
乔木数径测量

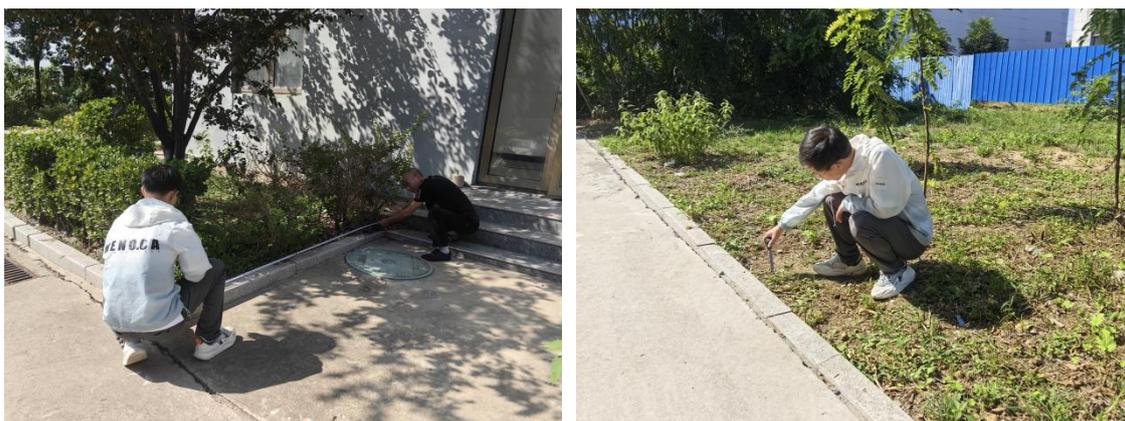
绿化面积测量

下凹式绿地测量

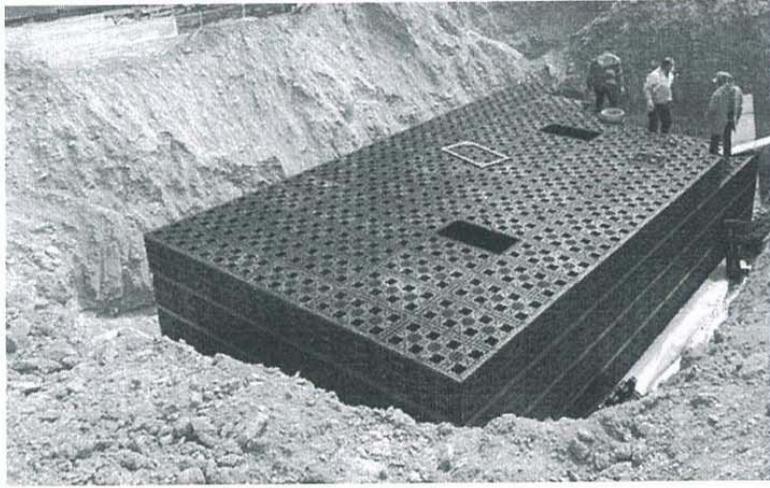
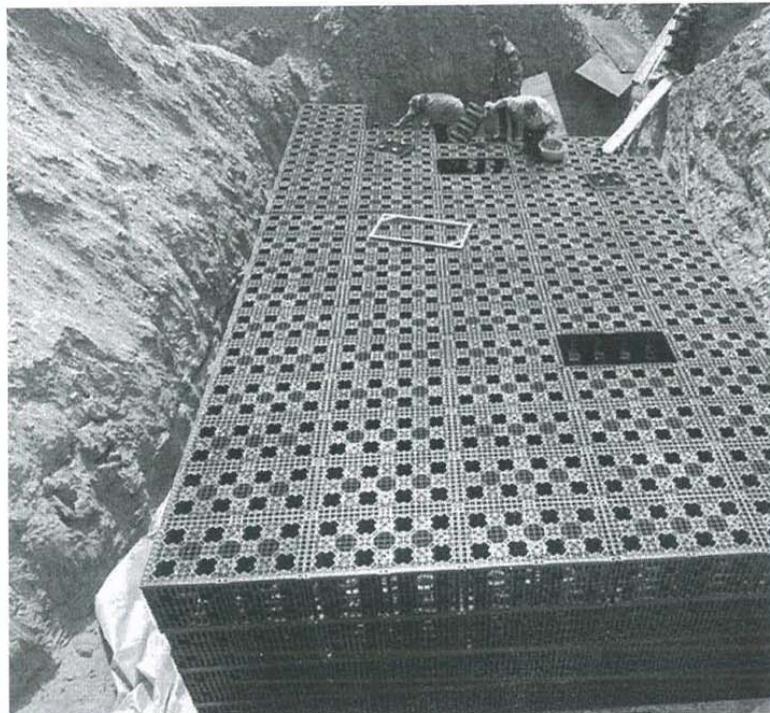
隐蔽工程验收记录 表 C5-1		资料编号	00-00-C5-002	
工程名称		油液监控产业化项目 (1#、3#两项) 园林绿化工程		
隐检项目		蓄水池	隐检日期	2017.04.20
隐检部位		PP 模块组合水池, 3#北侧地下。		
隐检依据: 施工图图号				
设计变更/洽商 (编号)				
主要材料名称及规格型号: 储水模块: -IV: 1000*500*400mm				
隐检内容:				
1、本工程水池 $16 \times 8 \times 3.6 = 460.8 \text{m}^3$				
2、室外雨水蓄水池蓄水模块, 规格型号为: 1000*500*400mm				
隐检内容已做完, 请予检查				
影像资料部位、数量: 2 张				
申报人: 赵克会				
检查意见:				
经审核符合设计及规范要求, 同意进行下道工序施工。				
检查结论: <input checked="" type="checkbox"/> 同意隐蔽 <input type="checkbox"/> 不同意, 修改后进行复查				
复查结论:				
合格。				
复查人: 刘宝 复查日期: 2017.04.20				
施工单位	河北政泰建筑工程有限公司北京分公司	专业技术负责人	专业质检员	专业工长
		赵克会	刘宝	赵克敬
监理单位	北京星舟工程管理有限公司		专业工程师	刘宝

拍摄人:	刘政
	拍摄时刻:	2017.09.20
	拍摄地点:	3# 东北面
	工程部位:	3# 北下

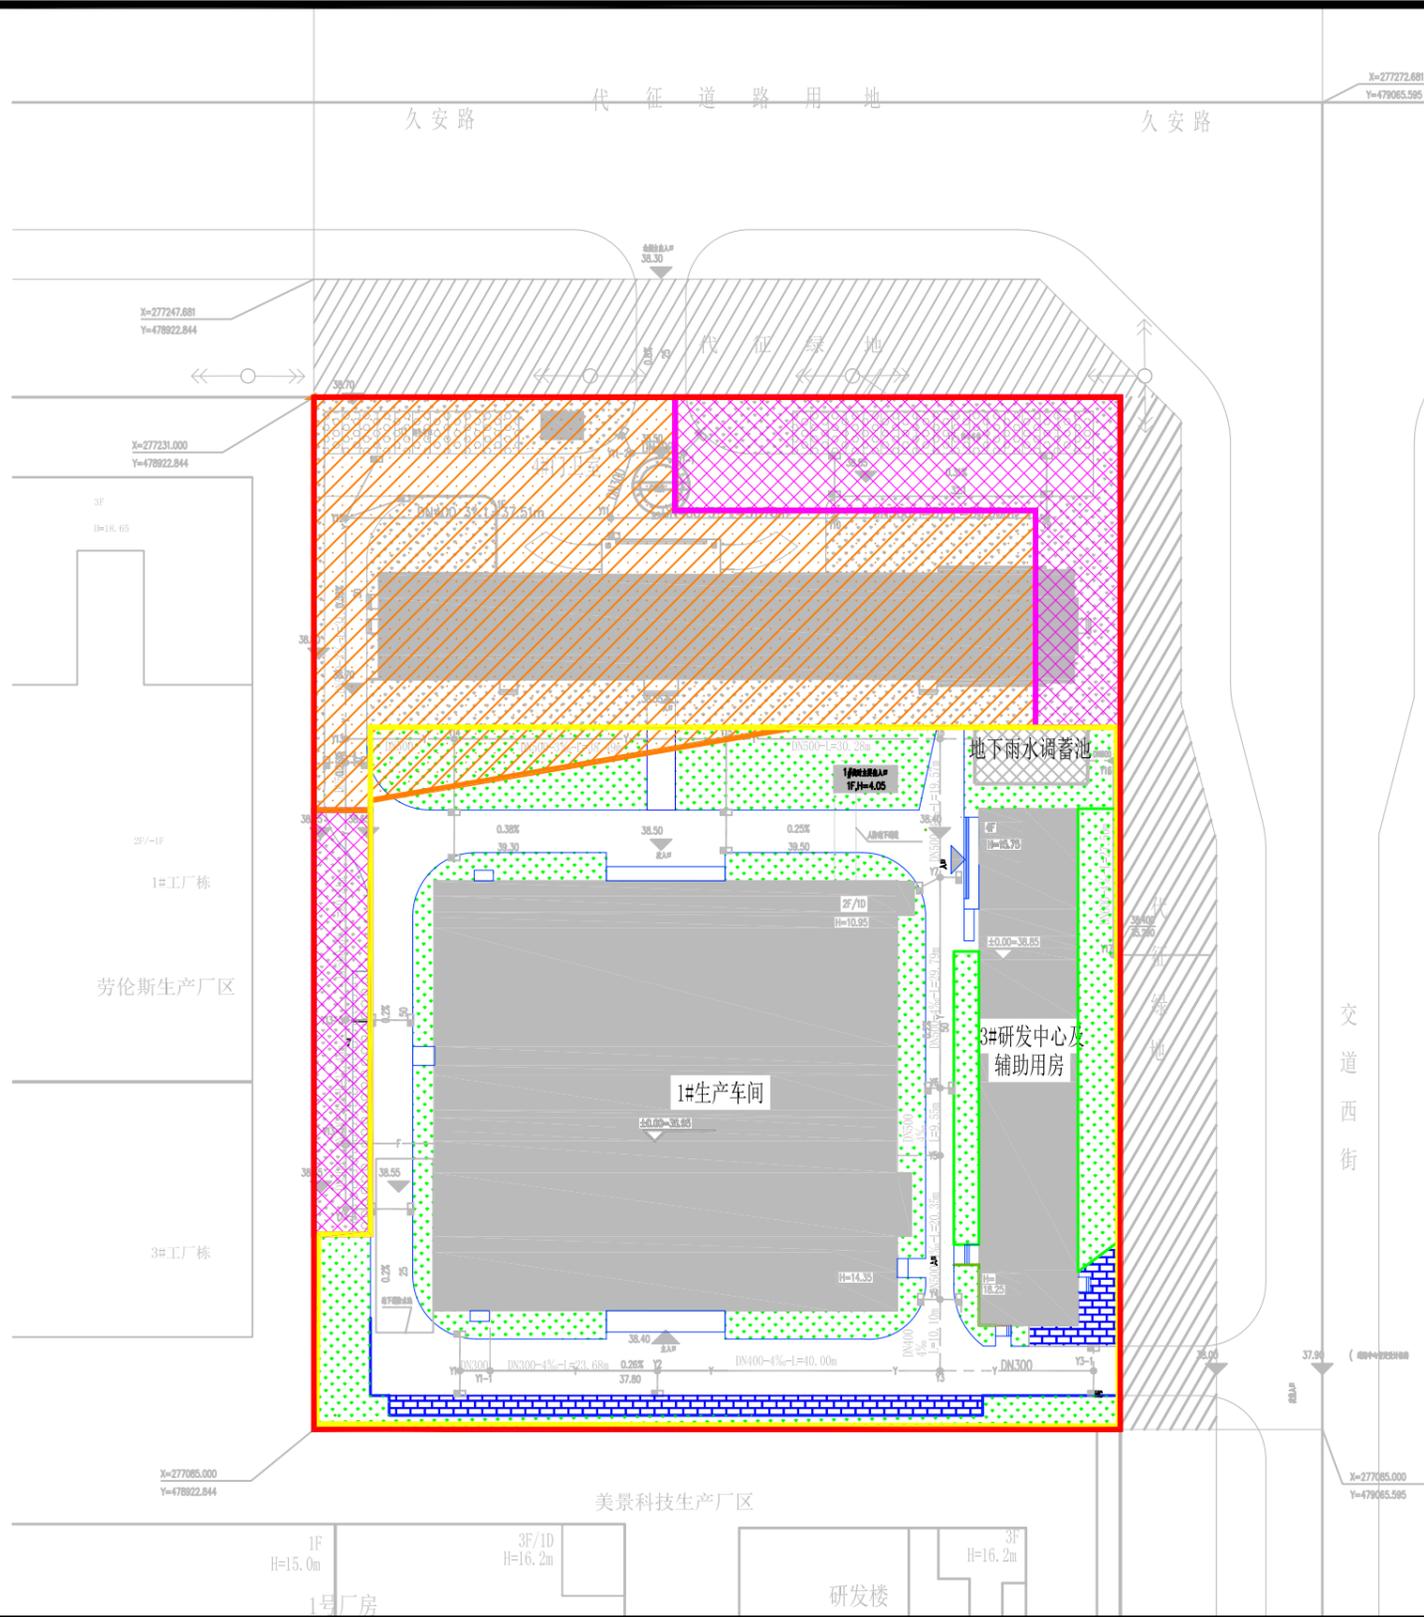
水土流失防治责任范围

2、本工程验收范围为一期工程建设用地范围，验收面积1.08hm²。

北京良乡蓝鑫水利工程设计有限公司					
核定		油液监测设备产业化项目（一期工程）		验收	阶段
审查				水保	部分
校核		水土流失防治责任范围及验收范围图			
设计					
制图					
设计证号	A211009362	比例	1:1000	日期	2024.9
资质证号	水保方案（京）字第20220020号	工号	14-SY033	图号	附图2

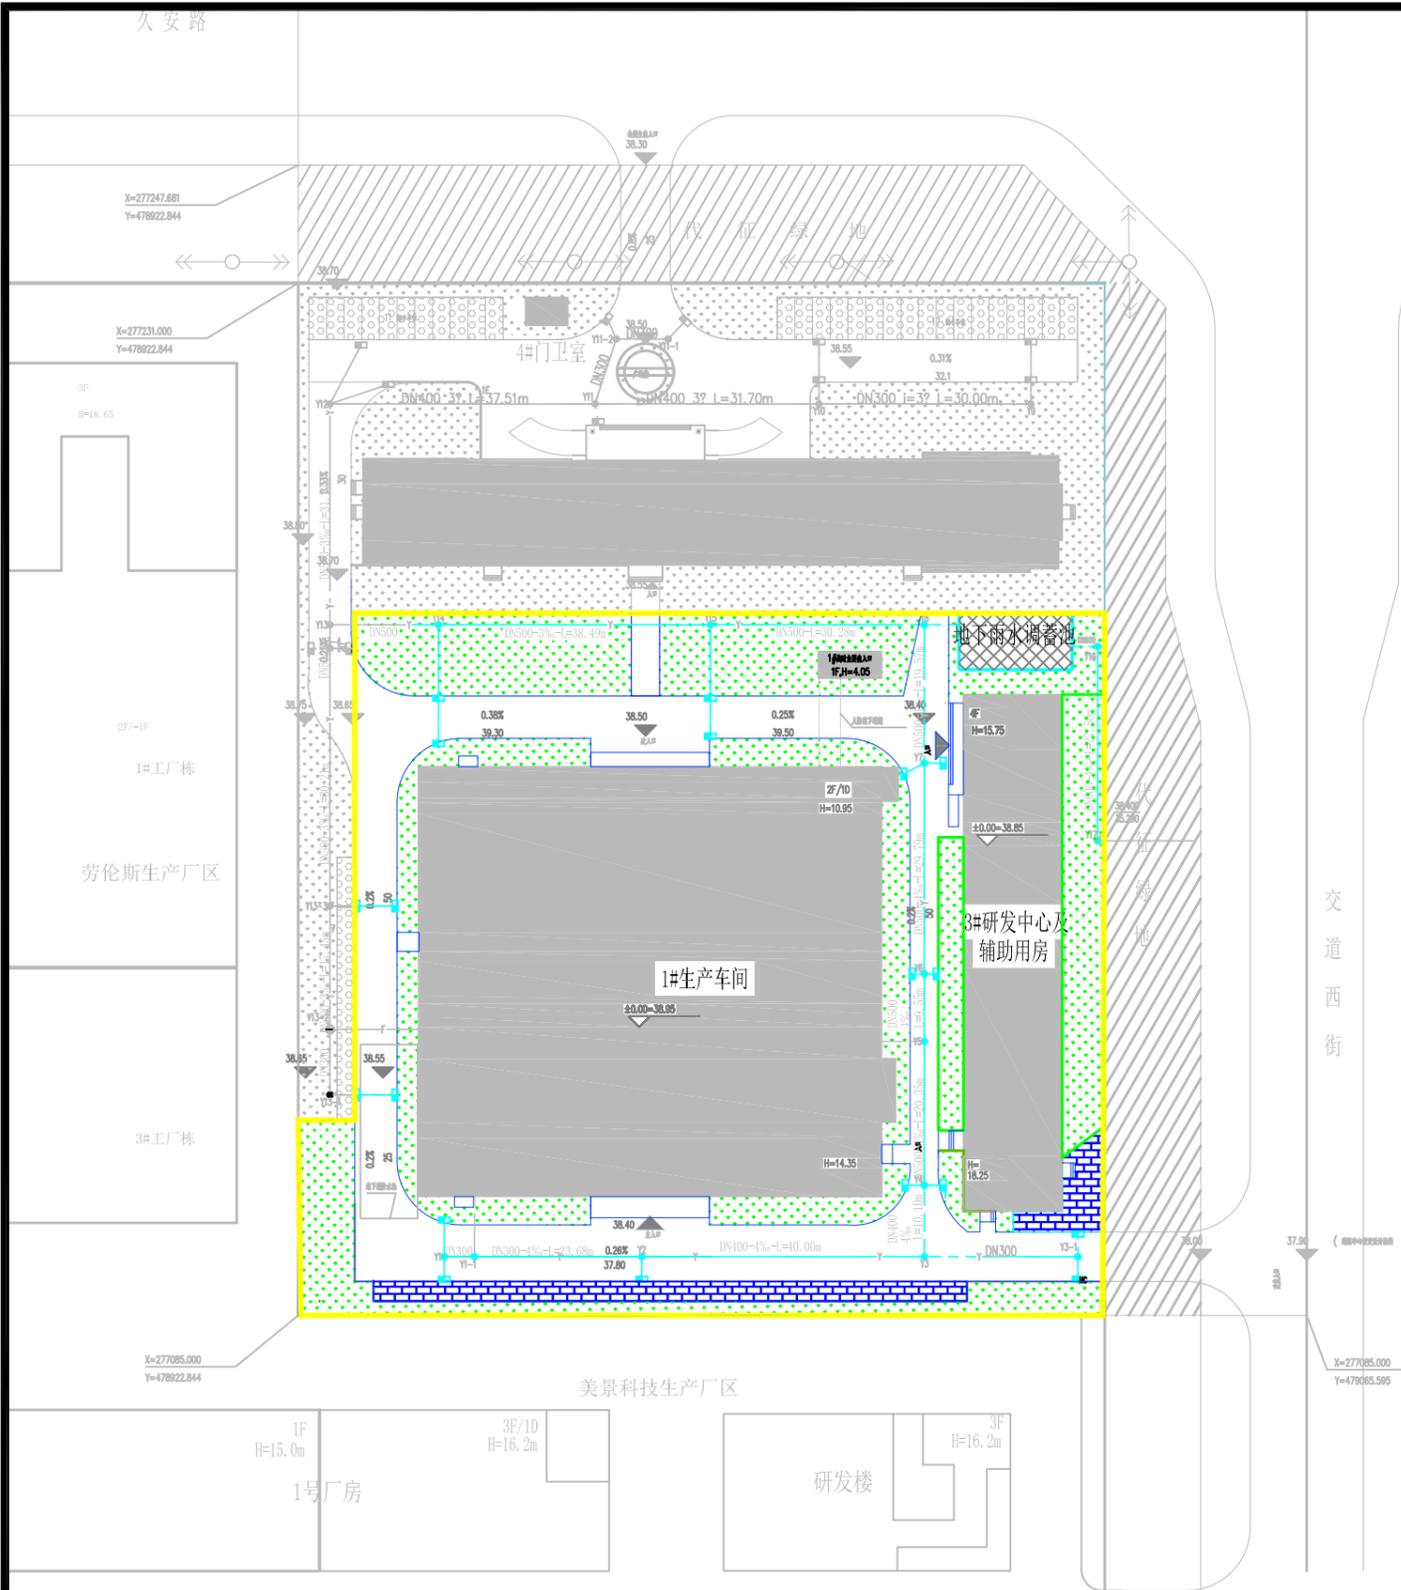
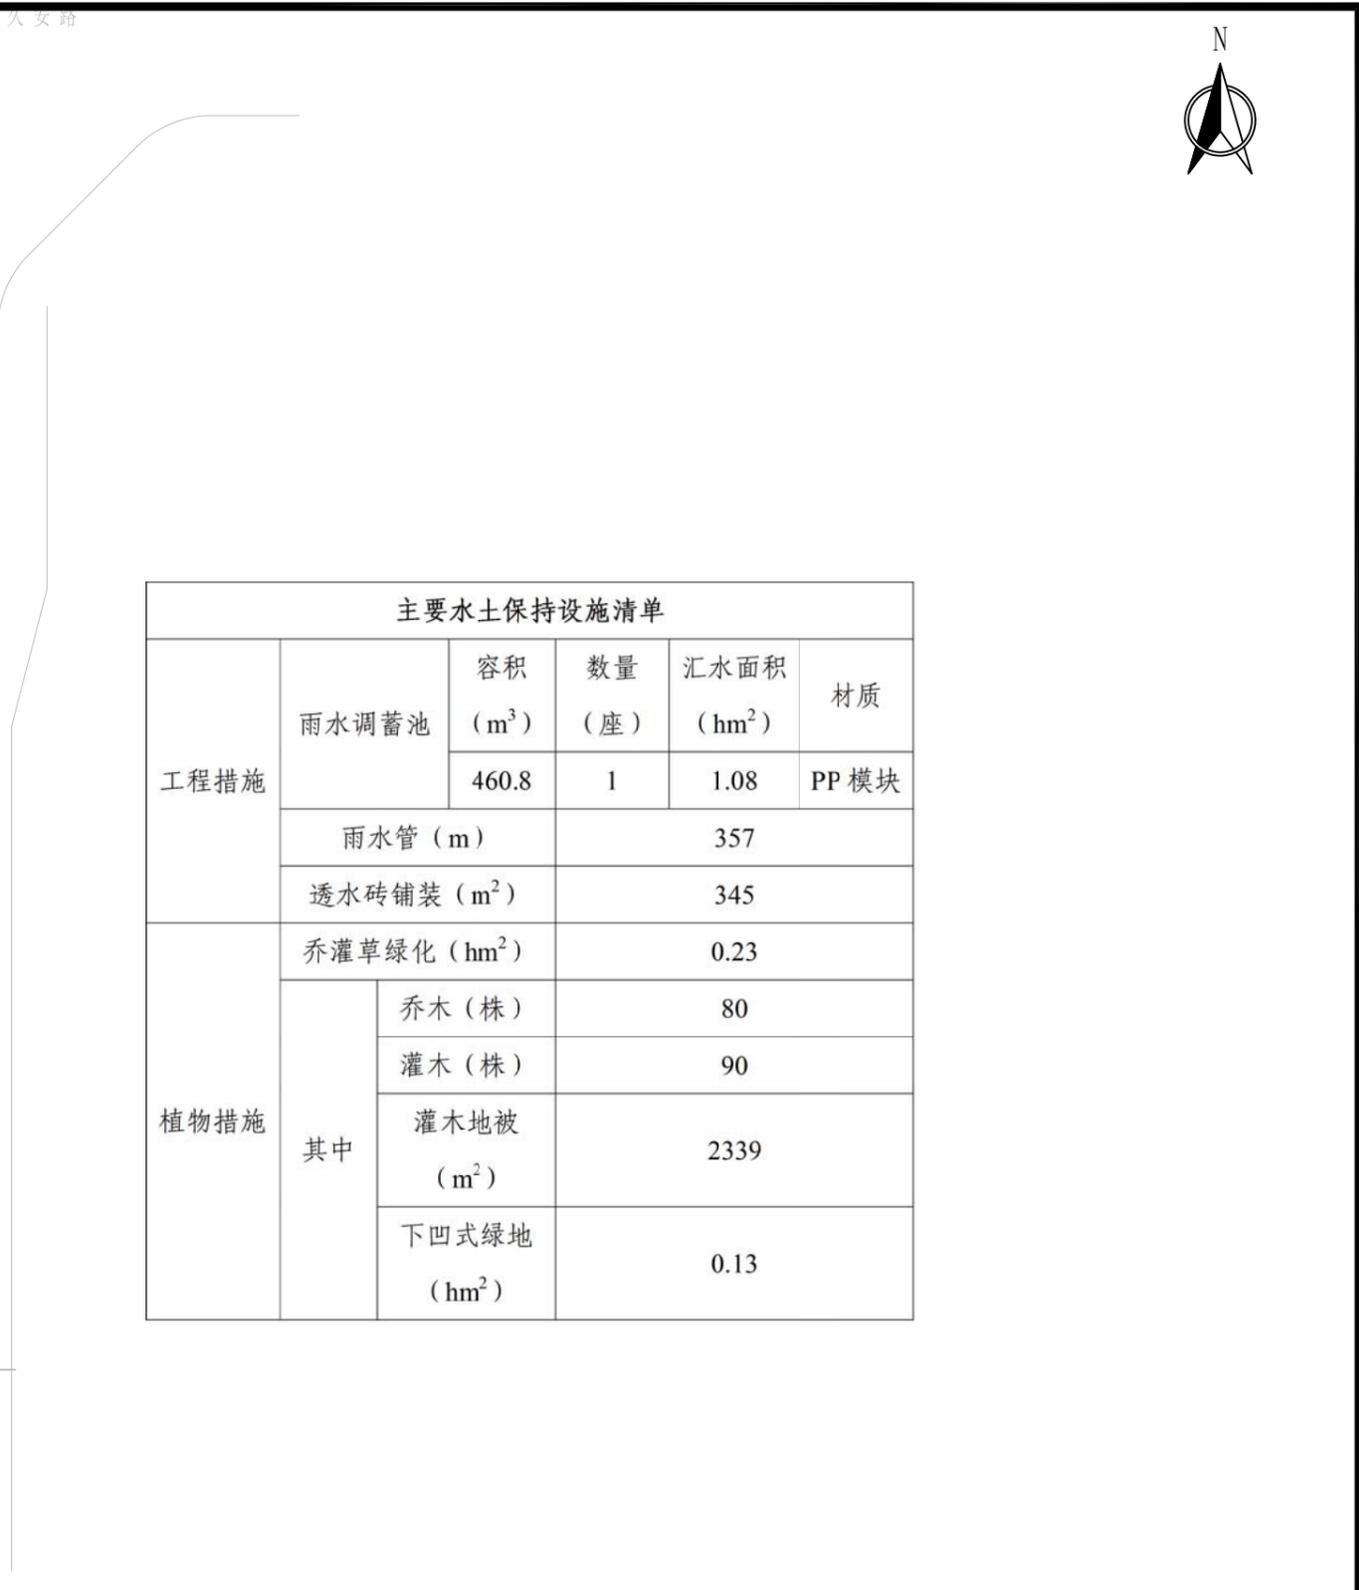
工程措施	雨水调蓄池	容积	数量	汇水面积	材质
		(m ³)	(座)	(hm ²)	
		460.8	1	1.08	PP 模块
	雨水管 (m)	357			
	透水砖铺装 (m ²)	345			
植物措施	其中	乔灌草绿化 (hm ²)	0.23		
		乔木 (株)	80		
		灌木 (株)	90		
		灌木地被 (m ²)	2339		
		下凹式绿地 (hm ²)	0.13

核定		油液监测设备产业化项目(一期工程)	验收	阶段	
审查			水保	部分	
校核		水土保持措施布设竣工验收图			
设计					
制图					
设计证号	A211009362	比例	1:1000	日期	2024.9
资质证号	水保方案(京)字第20220020号	工号	14-SY033	图号	附图3

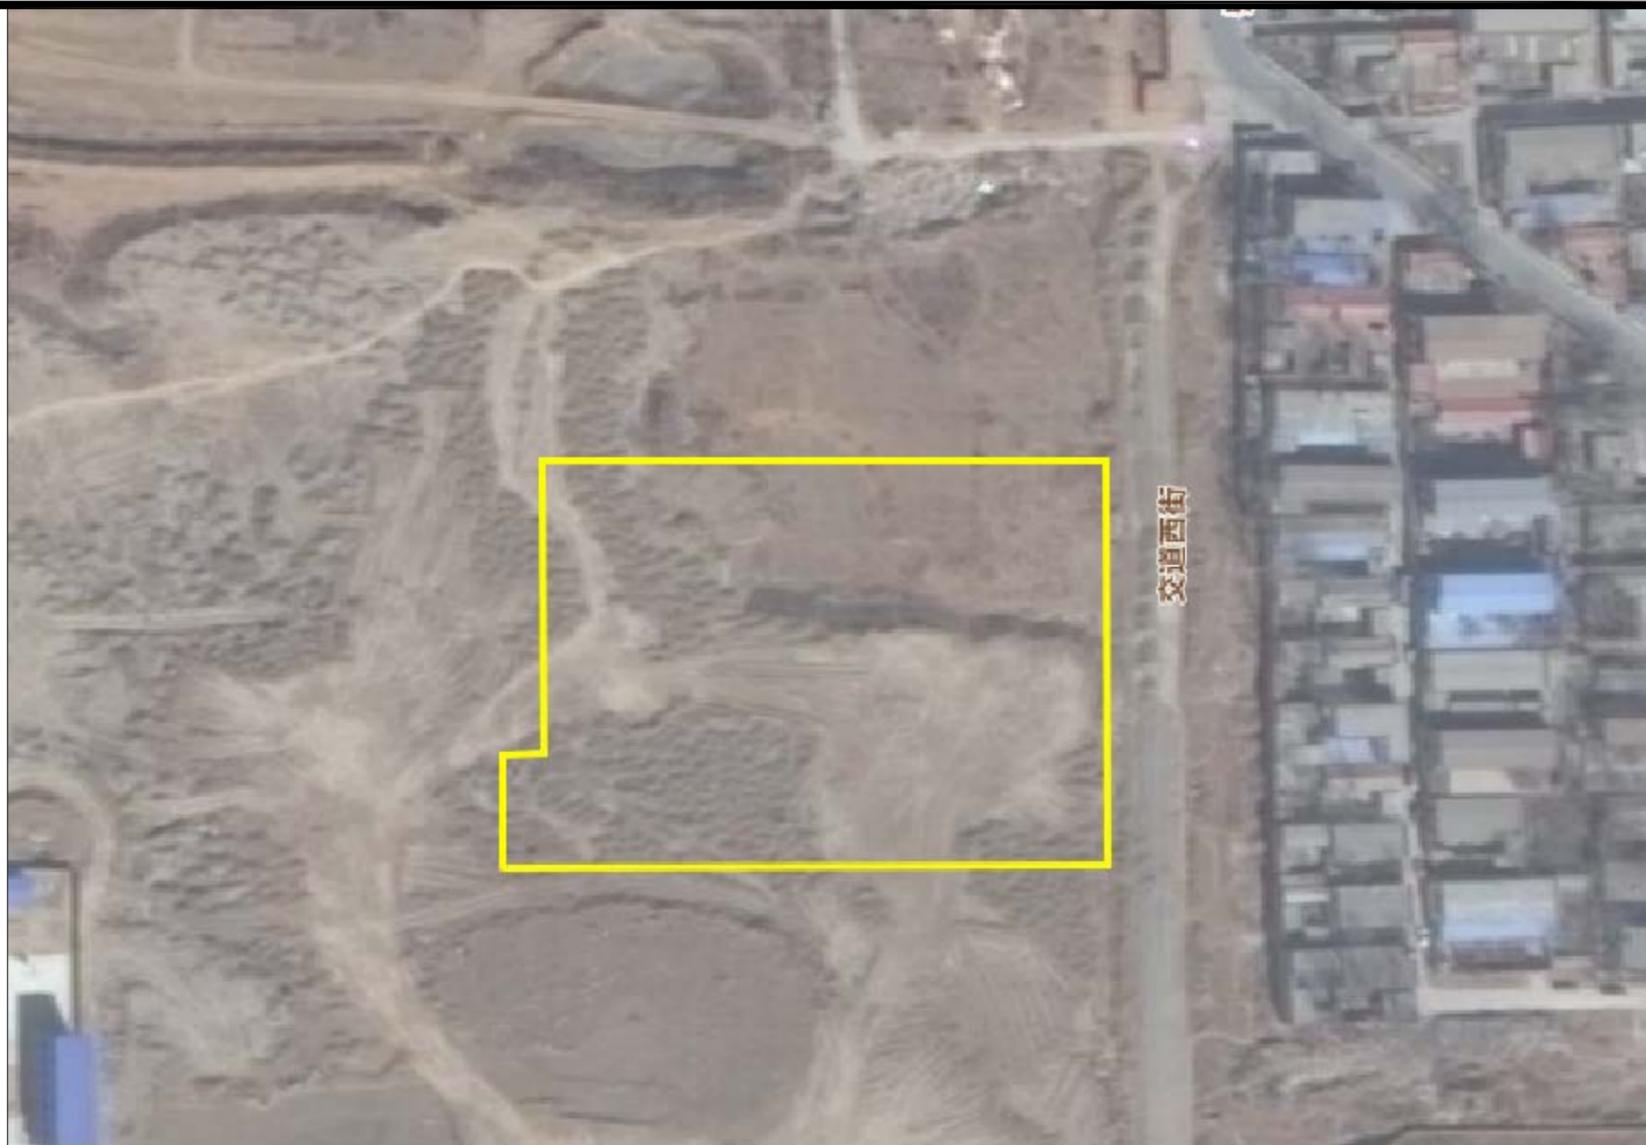
项目建设前(2015年3月)遥感影像图

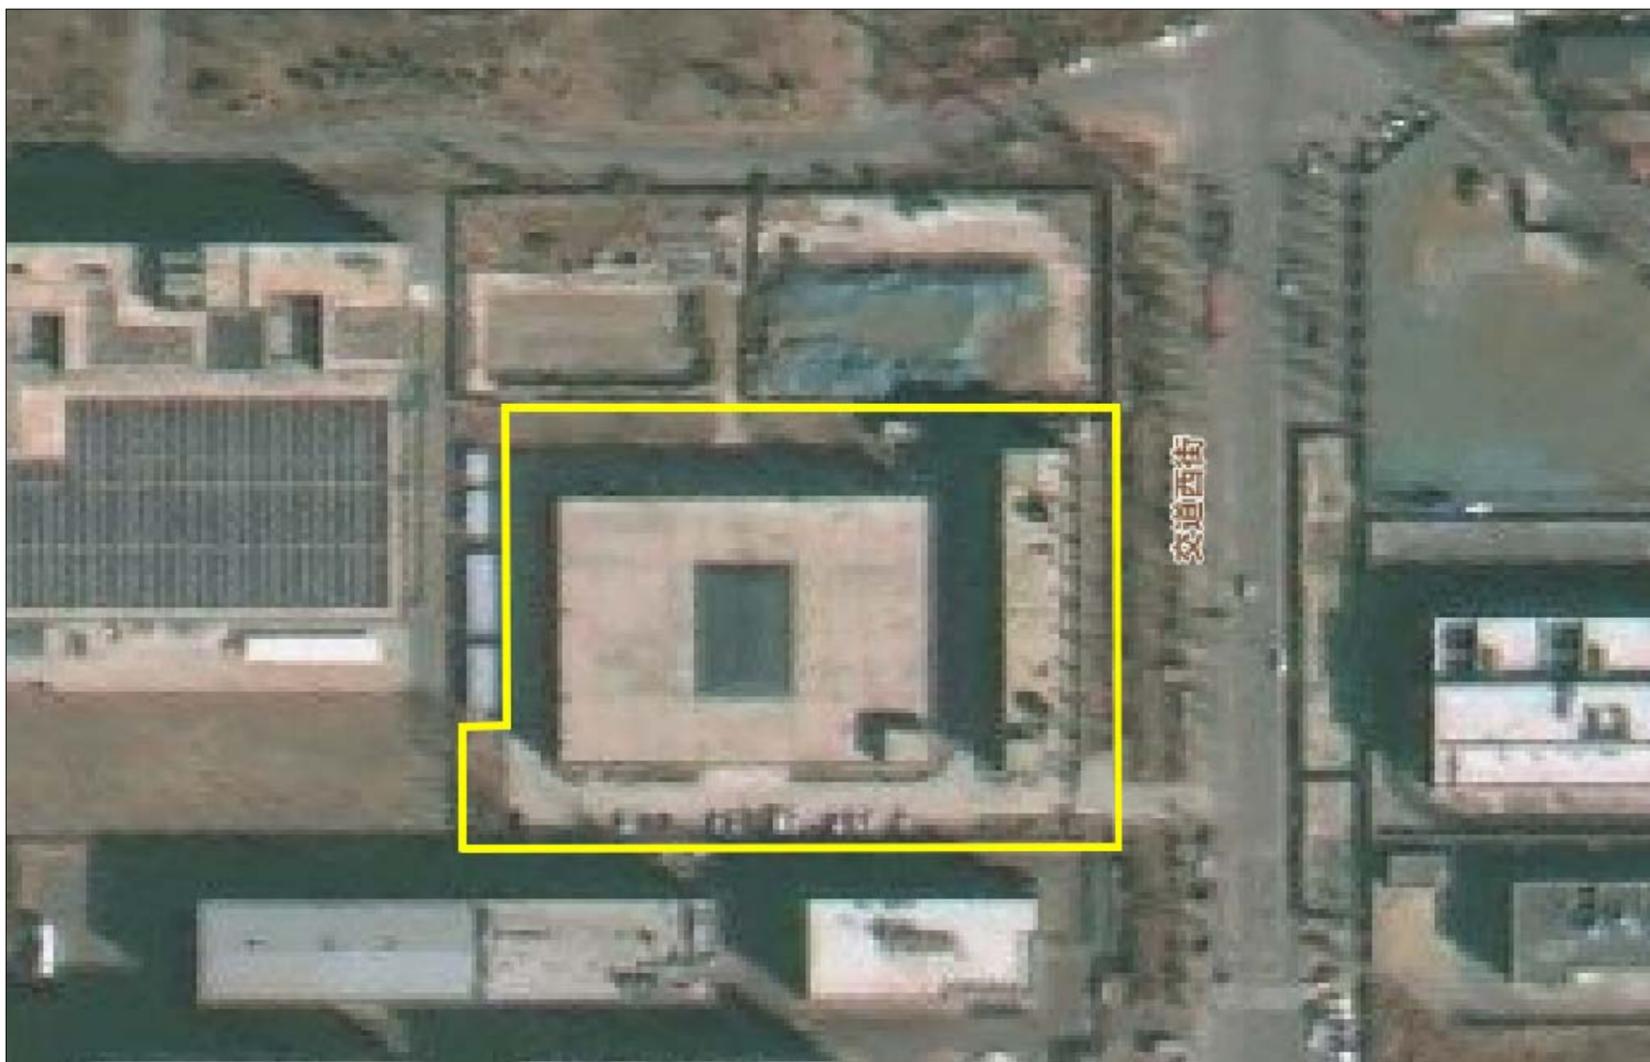
项目建设后(2024年3月)遥感影像图
